Commune de La Chapelle Spinasse

**Etude préalable à la définition des périmètres de protection autour des captages
d'alimentation en eau potable du bourg de La Chapelle Spinasse**

Avis de l'hydrogéologue agréé

Juin 2014

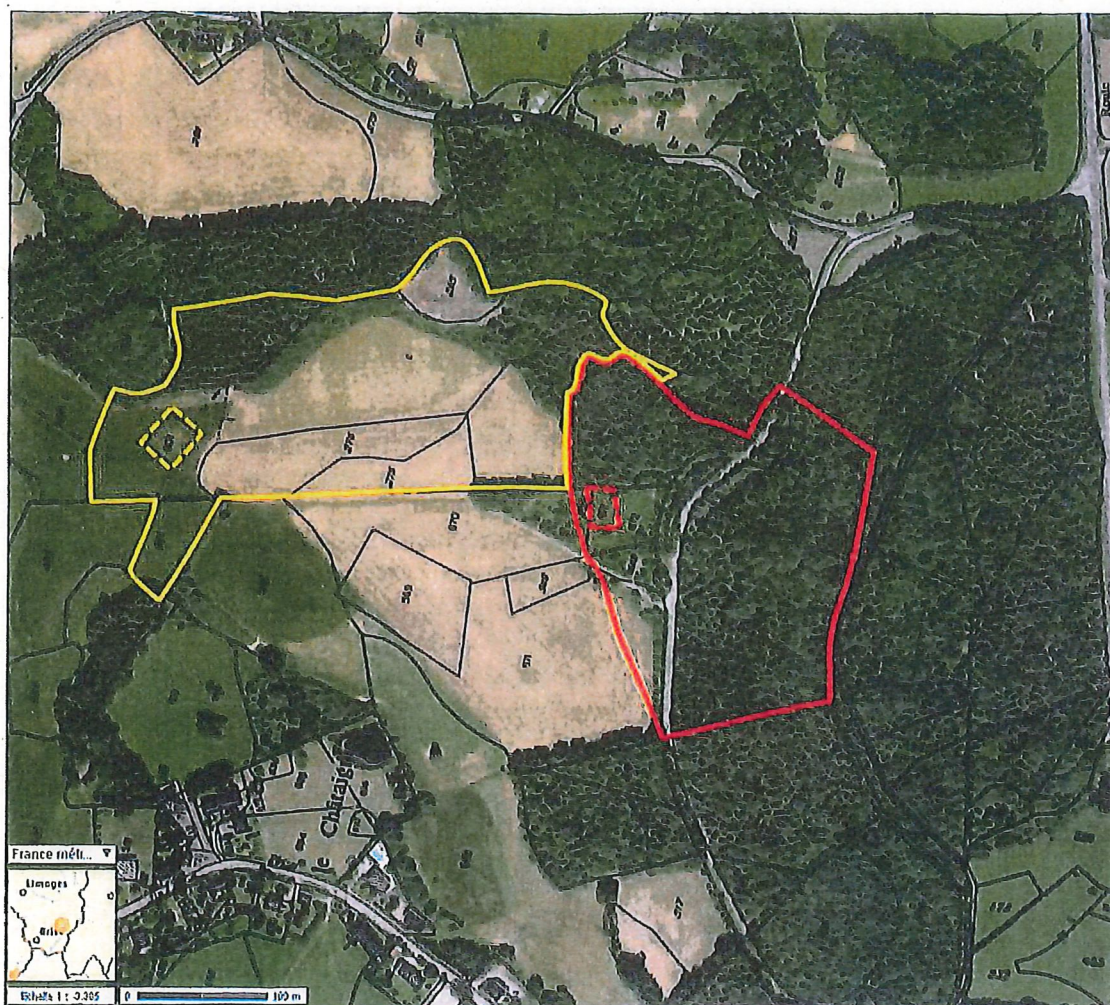
L'ensemble des périmètres de protection immédiat de La Chapelle Spinasse sont représentés Figure 5 pour les deux captages ancien et nouveau.

Figure 5. Périmètre de protection immédiat en pointillés (PPI) et périmètre de protection rapproché (PPR) en trait plein du champ captant de La Chapelle Spinasse. En jaune le PPI et le PPR de l'ancien captage et en rouge le PPI et le PPR du nouveau captage.

(i) Pour l'ancien captage, le PPI est situé sur la parcelle 601. Dans le cas de dérogation, le PPI devra être clôturé avec des piquets en bois munis de 5 rangées de fil de ronce. Des aqueducs PEHD seront positionnés sur plusieurs rigoles afin de faciliter l'accès au captage.

(ii) Pour le nouveau captage, le PPI est situé sur les parcelles 669 et 671. le PPI sera entièrement clôturé à l'aide de piquets en bois munis de 5 rangées de fil de ronce. Une barrière sera positionnée et un panneau de signalisation fixé dessus. Il sera nécessaire de réaliser des travaux d'abattages et d'élagages pour sécuriser la clôture. Un réseau de drains superficiels sera créé afin d'éliminer l'eau stagnante du périmètre et juste en amont de la parcelle. La piste empierrée sera prolongée jusqu'à la barrière de la clôture du PPI. Au niveau du regard du captage, il sera nécessaire d'aménager l'exutoire du trop-plein vers l'aval et si

possible à l'extérieur du PPI, et d'installer une crépine sur le départ. Le capot devra fermer à clés.

Le périmètre de protection rapprochée (PPR) du champ captant de La Chapelle Spinasse doit recouvrir au maximum le bassin d'alimentation du captage (cf. Figure 5).

(i) PPR de l'ancien captage : le PPR correspond à la totalité des parcelles 601, 265, 275, 276, 277(c), 524, et en partie les parcelles 562, 658a et b, 289, 278 (Figure 5 en trait plein jaune).

(ii) PPR du nouveau captage : le PPR correspond à la totalité des parcelles 669, 671, 672, 606, 560, 607, 603, 608, 309 et en partie les parcelles 562, 571, 605 (Figure 5 en trait plein rouge).
